АНАЛИЗ НАДЕЖНОСТИ УЗЛОВ ЭЛЕКТРОВОЗОВ ВЛ10 И ВЛ11 НА ОСНОВЕ ДИАГРАММЫ ИСИКАВЫ

На основе диаграммы Исикавы выполнен анализ надежности узлов электровозов ВЛ10 и ВЛ11 с целью выявления причинно-следственных факторов, получения качественных и количественных характеристик.

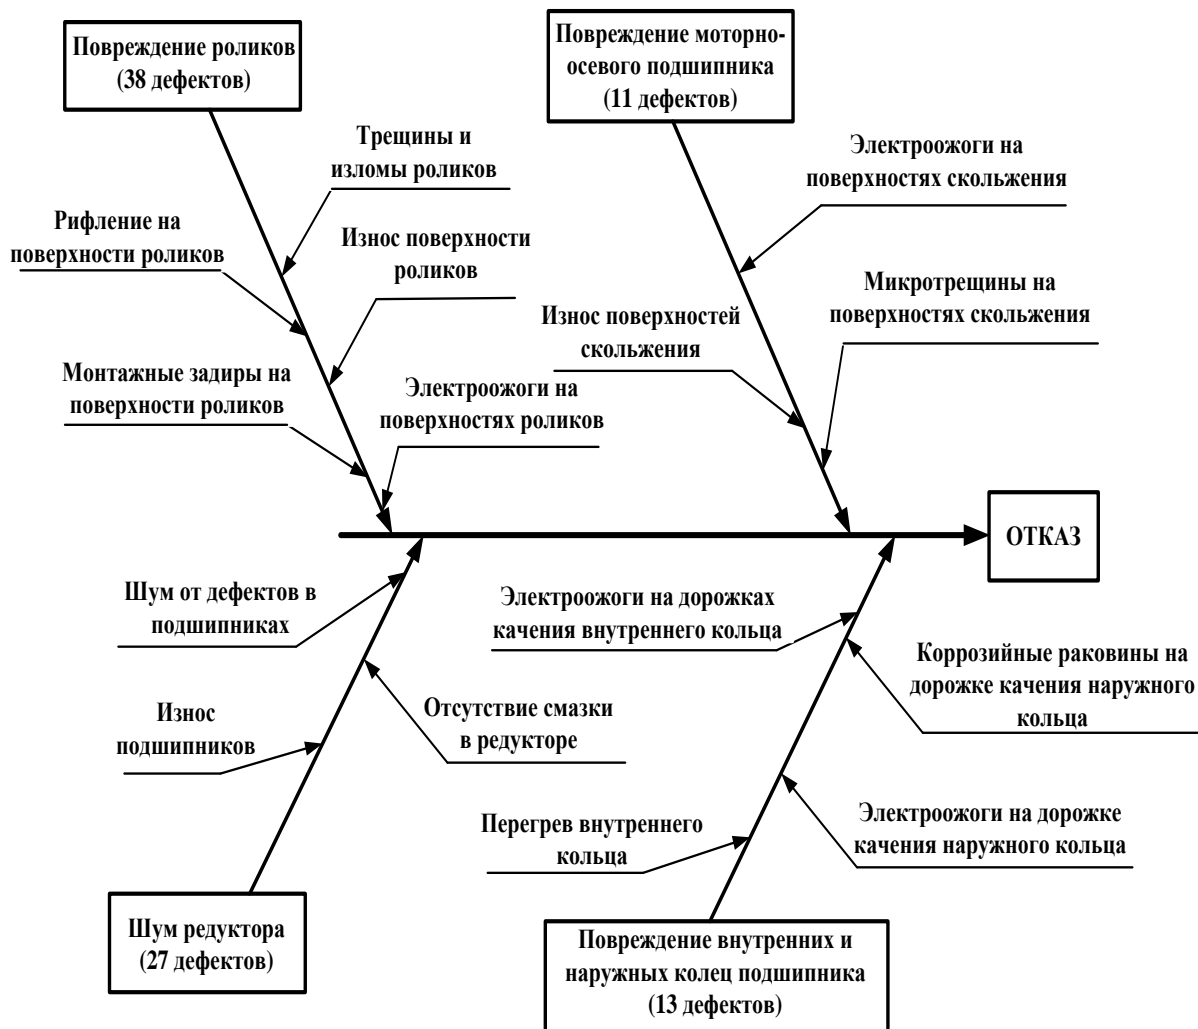
Рис. 1. Диаграмма Исикавы для дефектов, оказавшихся в области риска

Анализируя построенную причинно-следственную диаграмму (см. рис. 1) можно сделать вывод, что наибольшее возникновение отказов происходит из-за повреждения роликов подшипников [12]. Этот факт подтверждается количеством дефектов – 38, по сравнению с остальными видами дефектов: шум редуктора – 27, повреждение внутренних и наружных колец подшипников – 13, повреждение моторно-осевого подшипника – 11. Истинными причинами возникновения дефектов стали: трещины и изломы роликов, рифление и износ поверхности роликов, монтажные задиры и электроожоги на поверхностях роликов [13, 14].

Проведенный анализ свидетельствует о том, что лимитирующим узлом в конструкции электровозов являются буксовый, моторно-осевой и моторно-якорный подшипники [15].

- 1) исследовать причины возникновения трещин и изломов в роликах, рифлений, износа и электроожогов их поверхности [18];
- 2) разработать эффективные меры для повышения долговечности роликовых подшипников [19];
- 3) устранить монтажные задиры при техническом обслуживании и ремонте электровозов [20].
